一、會勘時間：114 年 12 月 03 日 09 時 30 分。

三、會勘結果：總計危樹 0 棵；染病(可治療)樹木 0 棵。

四、會勘照片(每一區一列三張照片，視實際會勘情形增列)

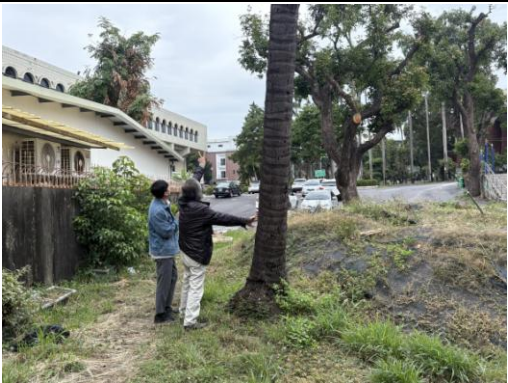
地點/樹種/ 數量	該區全景照片 (需含專家學者、學校代表至少「各」1 人)	染病或死亡樹木全貌 (取最嚴重之 1 棵即可)	病徵部位照片 (取最嚴重/明顯部位即可)
操場北側空地/可可椰子 /2

地點	樹種及數量	樹木評估報告	處置建議
操場北側空地	移除可可椰子 2 棵	1. 該處將進行整地工程，做為學生集合地點，可可椰子落果及落葉影響學生安全。 2. 上述移除樹木非屬臺南市政府農業局列管之珍貴樹木。 3. 可可椰子樹底部基盤裸露，原有根系受損，生長條件不佳。 4. 綜合上述故建議移除。 5. 移除後建議補植植栽。	<input checked="" type="checkbox"/> 移除後於原地補植 <u>小花紫薇 2</u> 棵 <input type="checkbox"/> 移植至校內 _____ (地點) 棵 <input type="checkbox"/> 進行 _____ (病蟲害名稱) 防治 棵 <input type="checkbox"/> 其他： _____
實踐樓東側	印度紫檀 1 棵	1. 主幹腐朽孔洞超過斷面 2/3，基於安全及風險評估建議移除。 2. 上述移除樹木非屬臺南市政府農業局列管之珍貴樹木。	<input checked="" type="checkbox"/> 移除後於原地補植 <u>小花紫薇 1</u> 棵 <input type="checkbox"/> 移植至 _____ (地點) _____ 棵 <input type="checkbox"/> 進行 _____ (病蟲害名稱) 防治 棵 <input type="checkbox"/> 其他： _____

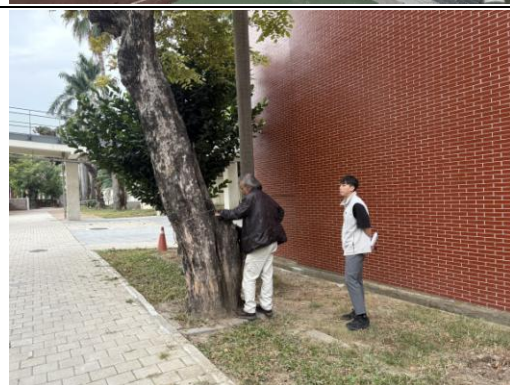
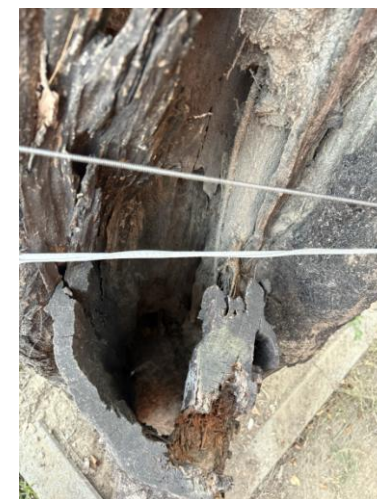
實踐樓東側/
印度紫檀/1

樹幹已受白蟻侵害，樹洞腐朽。

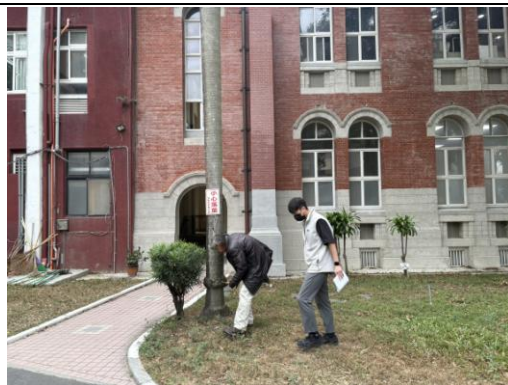
自強樓與樂
群樓交界處
北側/大王椰
子/1

自強樓與樂群樓交界處北側	大王椰子 1 棵 (不移動)	1. 該處為學生進出建築之通道旁，椰子落葉影響學生安全。 2. 建議以每年生長旺季適期修剪提升安全。	<input type="checkbox"/> 移除後補植 棵 <input type="checkbox"/> 移植至__ (地點) __ 棵 <input type="checkbox"/> 進行 (病蟲害名稱) 防治 棵 ■ 其他： <u>適期修剪。</u>
力行樓南側	麵包樹 16 棵 (不移動)	1. 目前樹勢尚佳，適時修剪處理即可。	<input type="checkbox"/> 移除後補植 (樹種) 棵 <input type="checkbox"/> 移植至校內 (地點) 棵 <input type="checkbox"/> 進行 (病蟲害名稱) 防治 棵 ■ 其他： <u>適期修剪。</u>
