一、會勘時間：114 年 12 月 03 日 09 時 30 分。

三、會勘結果：總計危樹 0 棵；染病(可治療)樹木 0 棵。

四、會勘照片(每一區一列三張照片，視實際會勘情形增列)

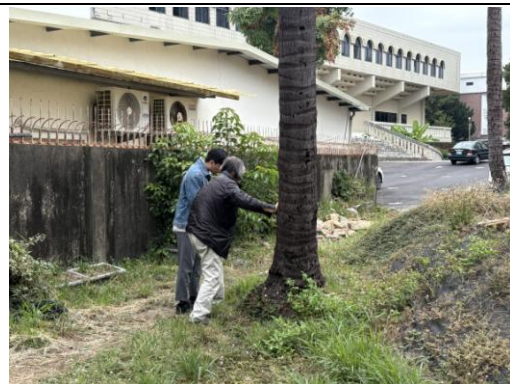
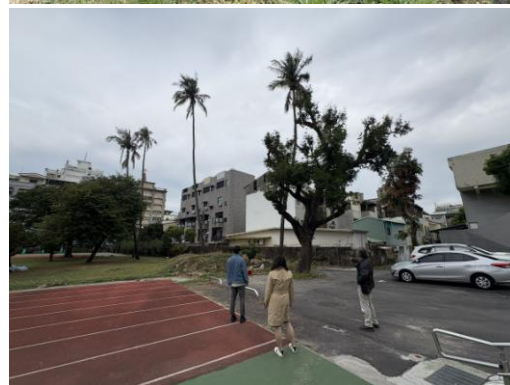
地點/樹種/ 數量	該區全景照片 (需含專家學者、學校代表至少「各」1 人)	染病或死亡樹木全貌 (取最嚴重之 1 棵即可)	病徵部位照片 (取最嚴重/明顯部位即可)
操場北側空地/可可椰子 /2

地點	樹種及數量	樹木評估報告	處置建議
操場北側空地	移除可可椰子 2 棵	1. 該處將進行整地工程，做為學生集合地點，可可椰子落果及落葉影響學生安全。 2. 上述移除樹木非屬臺南市政府農業局列管之珍貴樹木。 3. 可可椰子樹底部基盤裸露，原有根系受損，生長條件不佳。 4. 綜合上述故建議移除。 5. 移除後建議補植植栽。	<input checked="" type="checkbox"/> 移除後於原地補植 <u>小花紫薇 2</u> 棵 <input type="checkbox"/> 移植至校內 _____ (地點) 棵 <input type="checkbox"/> 進行 _____ (病蟲害名稱) 防治 棵 <input type="checkbox"/> 其他： _____
實踐樓東側	印度紫檀 1 棵	1. 主幹腐朽孔洞超過斷面 2/3，基於安全及風險評估建議移除。 2. 上述移除樹木非屬臺南市政府農業局列管之珍貴樹木。	<input checked="" type="checkbox"/> 移除後於原地補植 <u>小花紫薇 1</u> 棵 <input type="checkbox"/> 移植至 _____ (地點) _____ 棵 <input type="checkbox"/> 進行 _____ (病蟲害名稱) 防治 棵 <input type="checkbox"/> 其他： _____

本區無染病或死亡樹木。	本區無染病或死亡樹木。

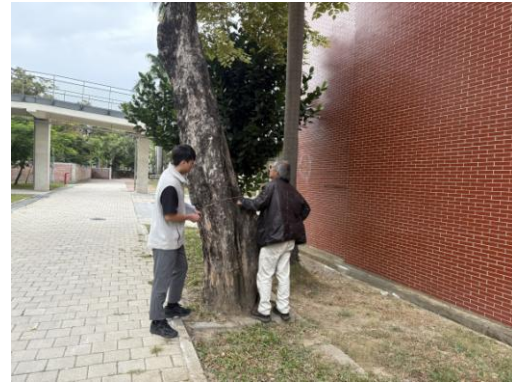
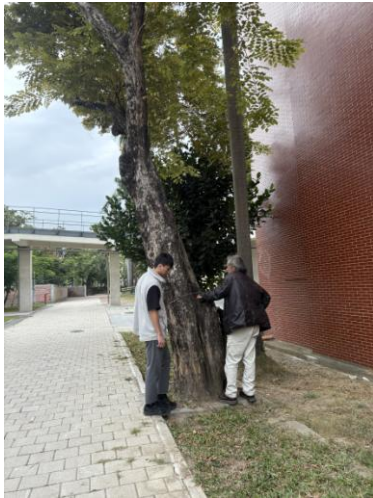
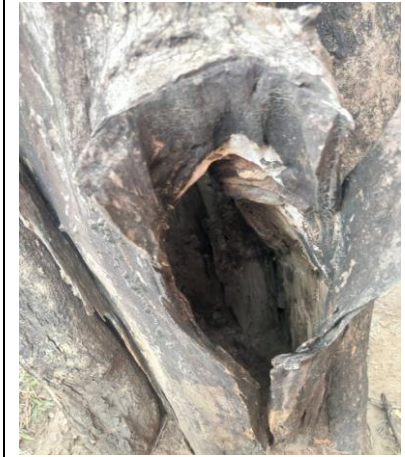
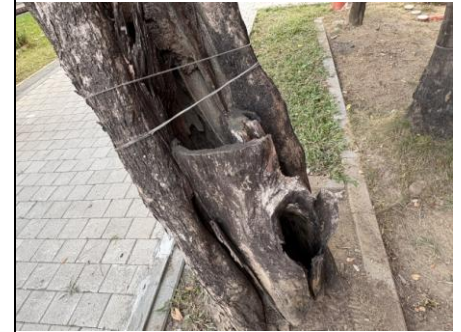
實踐樓東側/
印度紫檀/1

樹幹已受白蟻侵害，樹洞腐朽。

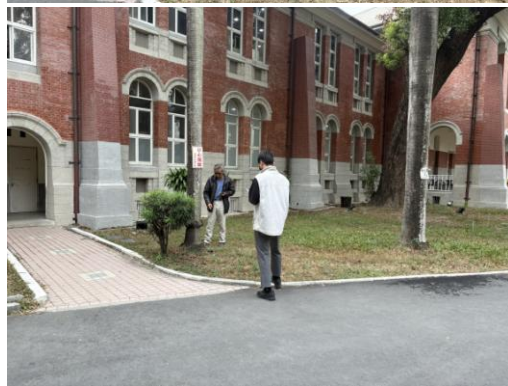
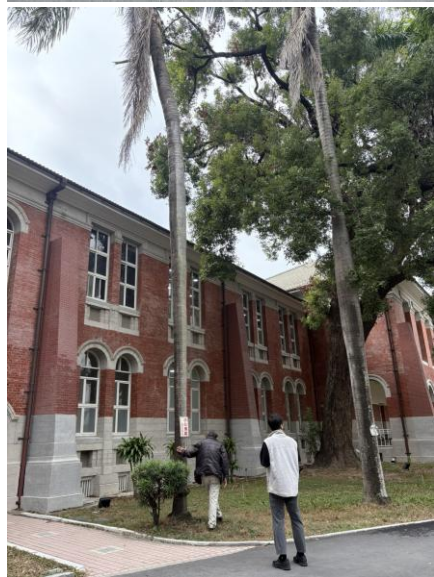
自強樓與樂
群樓交界處
北側/大王椰
子/1

自強樓與樂群樓交界處北側	大王椰子 1 棵 (不移動)	1. 該處為學生進出建築之通道旁，椰子落葉影響學生安全。 2. 建議以每年生長旺季適期修剪提升安全。	<input type="checkbox"/> 移除後補植 棵 <input type="checkbox"/> 移植至__ (地點) __ 棵 <input type="checkbox"/> 進行 (病蟲害名稱) 防治 棵 ■ 其他： <u>適期修剪。</u>
力行樓南側	麵包樹 16 棵 (不移動)	1. 目前樹勢尚佳，適時修剪處理即可。	<input type="checkbox"/> 移除後補植 (樹種) 棵 <input type="checkbox"/> 移植至校內 (地點) 棵 <input type="checkbox"/> 進行 (病蟲害名稱) 防治 棵 ■ 其他： <u>適期修剪。</u>

本區無染病或死亡樹木。

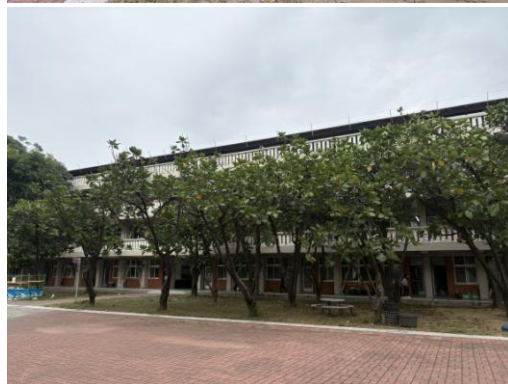
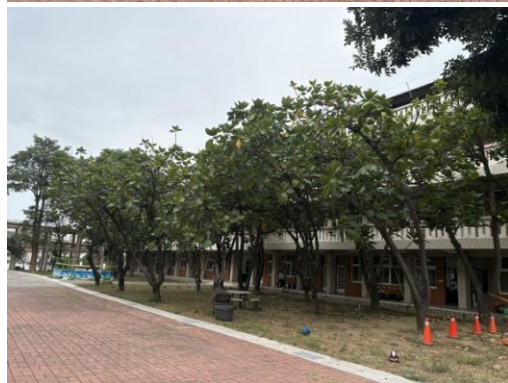
力行樓南側/
麵包樹/16

本區無染病或死亡樹木。
